## 基本情報

## 羽島整形外科・皮膚科

## 施設概要

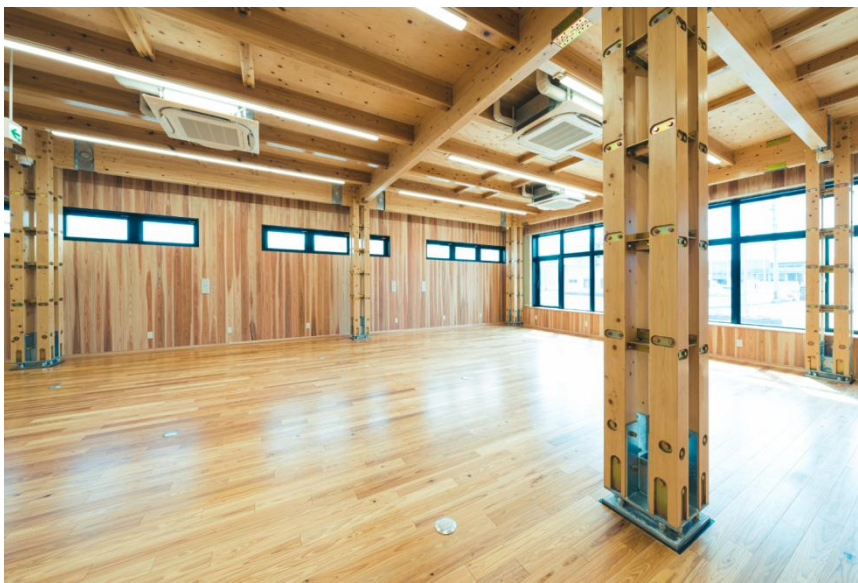
1 リハビリテーション室には木造が採用されました。鉄骨に囲まれた空間は視覚的にも体感的にも冷やかに感じることに對して、木造空間は温かく穏やかに「居る」ことに心地よさを感じます。ひとつのまとまった空間に大きな開口がとれ、光を充分に取り入れながら心身をメンテナンスします。／2 囲柱ラーメン木構造を構成する柱は、岐阜県産のヒノキ製材口120角4本から成り、柱頭仕口ブラケット部分を含めて工場生産し品質を守ります。鉄骨造の柱姿のような形で現場へ運ばれ、クレーンにて建て込みます。梁は、岐阜県産ヒノキ集成材120幅×H450から成り、在来仕口加工ではなく「全断面掛け」の加工とすることで施工スピードは一段と速く、L型に曲げられたスプラインプレートで継手角を覆い、せん断ビスで固定するだけの容易さです。プレカット後すやかに工場で施された液体ガラスによって、雨天での建て方を可能とし、雨養生を不要としています。／3 構造体を支えるアンカーボルトの施工では、鉄骨造と同じく高い精度を要求します。基礎鉄筋が入る前にアンカープレートでセットし、コンクリート打設前に位置確認、打設後にも位置確認と繰り返し、ベースプレートより上側は、当然のまま仕上げとなり室内に露わとなります。金物に「構造」としての役割と同時に「意匠」も兼ね備えることで、金物を隠す作業がディレイトできます。構造美です。／4 上方を見上げると、2種類の梁継手金物があります。一つは、ラーメン構造体を成すための継手金物(金色)であり、もう一つは逆に、ラーメン構造体を成さないための継手金物(銀色)となります。

＜空間でのリハビリ効果＞整形外科のリハビリ室は一般の診療と違い、時間を掛けての施術が多く、また長期間通われる患者さんもいます。その中で、木は、人に優しく、ぬくもり、癒し、精神安定、リフレッシュ効果があり、リハビリ治療に、空間でも効果を出したい考えから囲柱が採用されました。＜サステナブル建築＞当初は鉄骨造で、内装のみ「木」と計画されていましたが、ラーメンによる大空間を構成できる囲柱ラーメン木構造ならリハビリ室にマッチ、かつ、サステナブルな建築に仕上がりました。大断面集成材ではなく、一般流通材サイズの木材を組み合わせた新技術『囲柱ラーメン木構造』。地域の木材(ヒノキ・スギ)を無理せず自然体で有効的に利用できるよう、汎用木材でも鉄骨造のような建築物が可能という高付加価値を生みだしました。水平構面の剛性確保には、地域材(ヒノキ)から成る構造用合板(厚24mm)を採用しました。
